Kossuth Lajos u. 72.

Hrsz.: 887

Lakóház	népi szecessziós	XX.sz.d. első harmada		
történeti érték	építészeti érték	műszaki érték	országos listán	ÖSSZES ÉRTÉK

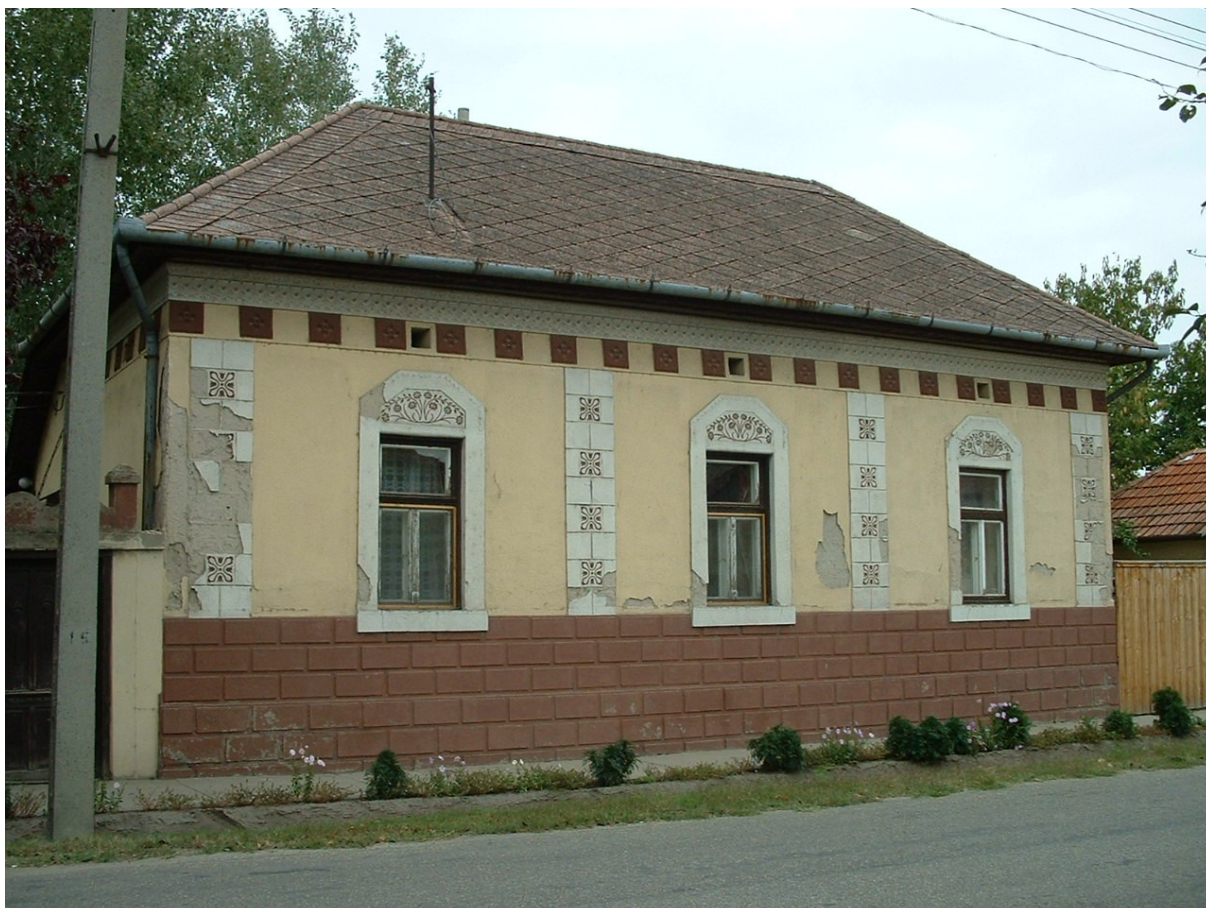
2003-ban készült fotó

Fél-zártsorú, utcavonalas oldalhatáros beépítésben földszintes, L alakú, összetett tetőidomú jellemzően utcával párhuzamos gerincű épület. Az utcai homlokzatán 3 ablakkiosztás látható, az ablakok között függőleges, az ablakok fölött íves vakolatdíszekkel, amelyek állaga az elmúlt 12 évben sokat romlott. Félő, ha sürgősen nem újítják fel a homlokzatot, az már nem lesz felújítható, díszei teljesen elpusztulnak.

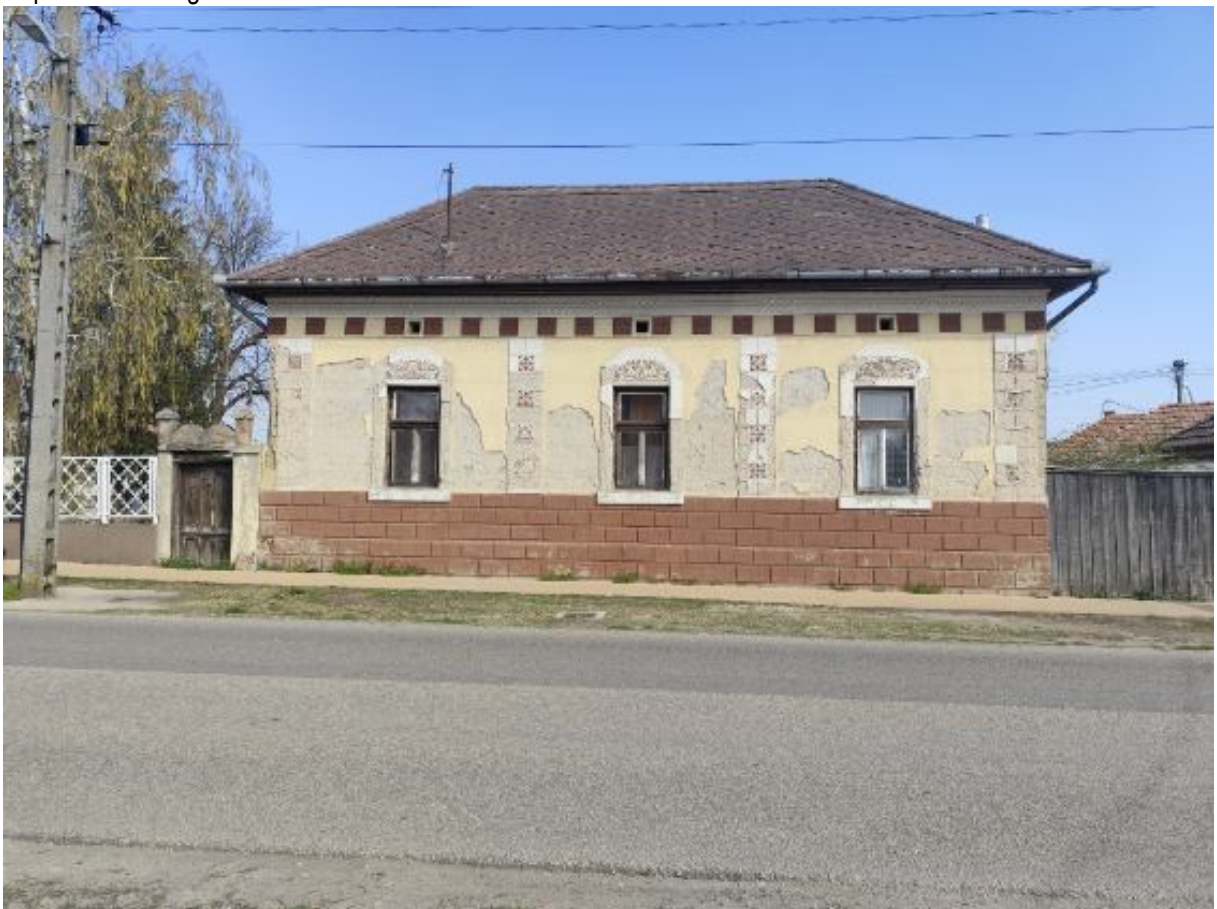
2026. 03.26-án készült fotó

Az épület falai felvizesedtek, vakolata mállik, foltokban hullik, nem javítható. A falszigetelést követően a homlokzatkakolat teljes leverésével kell számolni. A homlokzat olyan mértékben lepusztult, hogy helyi védelme már nem indokolt. A felújítás során javasolt a homlokzat stílusát visszaállítani (vakolt ablakkeretek, színezés, ablakok mérete, formája, anyaga), de a cizellált vakolatdíszek visszaállítása már nem javasolt, az egy hamis képet mutatna, mivel a teljes vakolatleverés okán semmi nem maradna eredeti. Az épület tömegformálása, jellege, tetőformája megtartandó, a helyi védetség megszüntetése javasolt.
